Thema: Mangelhafte Laminatverlegung im Hotel Fugen, Überzahnung/ Kantenversatz

In einem renommierten Hotel im Raum Stuttgart sollten im Zuge von ausladenden Renovierungs- und Sanierungsmaßnahmen unter anderem ca. 2000m² Laminatfußböden schwimmend verlegt werden, dies in mehreren Etagen.

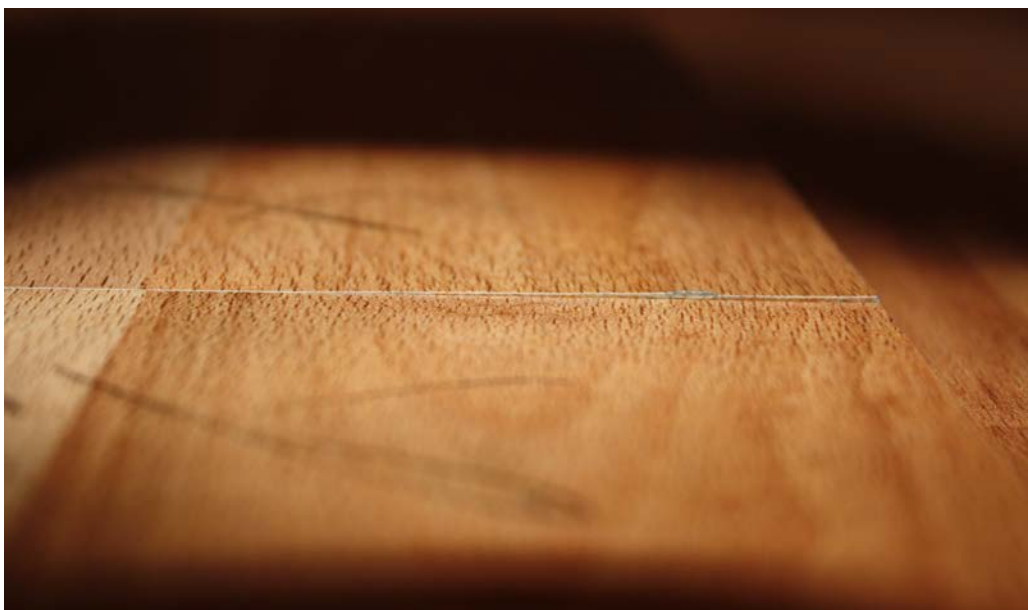
Bild 1 Überzahnung/ Kantenversatz zwischen 2 Laminat-elementen

Die Überzahnungen/ Höhenversätze sind bis maximal 0,10mm, im Einzelfall bis max. 0,15mm zulässig.

Auf Grundlage der vorgefundenen und fixierten Sachverhalte besteht die Notwendigkeit, die verlegten Flächen vollständig auszubauen und durch neue Beläge zu ersetzen.
